低濃度PCBの調査及び適正処理について

公益財団法人
産業廃棄物処理事業振興財団

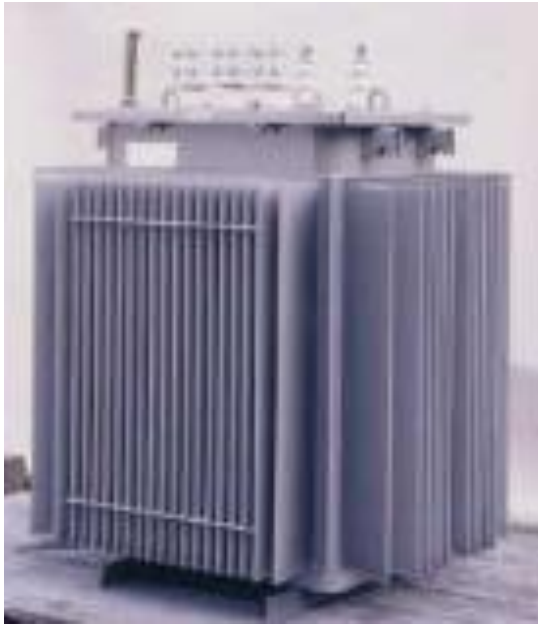
変圧器

1-④ 絶縁油がPCBに汚染されている可能性がある自家用電気工作物

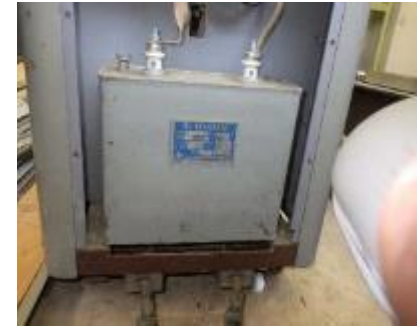
電気溶接機の側面に取り付けられた低圧コンデンサー

電気溶接機には低圧コンデンサーが側面又は内部に設置されている。側面に設置されていない場合は、蓋を開け内部に設置されているか確認する。

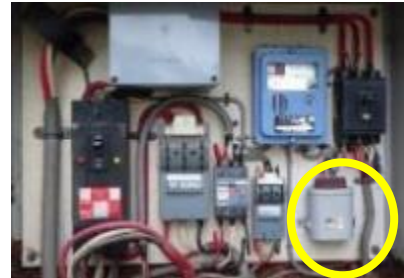
低圧分電盤内の低圧コンデンサー

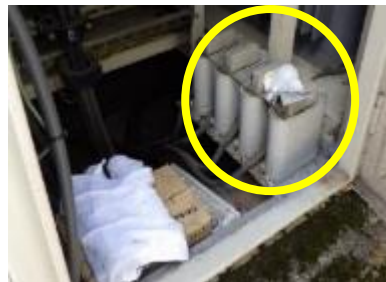
キュービクル内に残置された廃コンデンサー

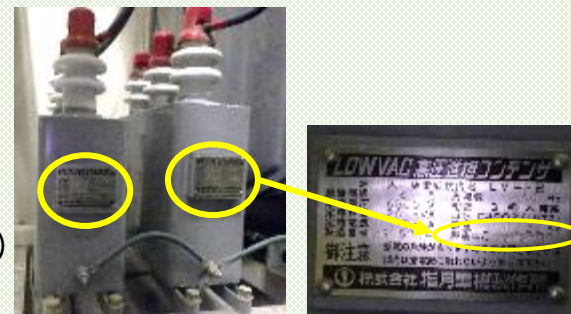
電力用
コンデンサー

昭和48年(1973年)
6月製造

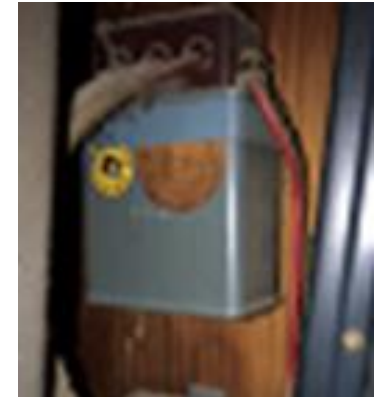
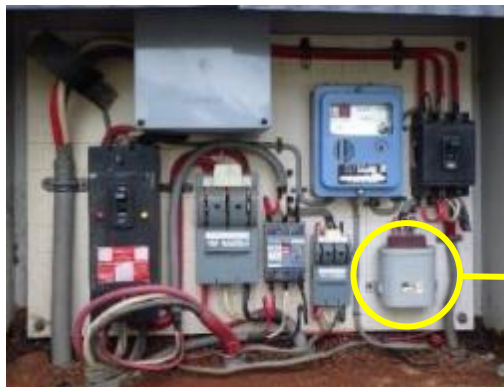
分電盤に設置された低圧コンデンサー

電柱の柱上変圧器から100又は200V等に降圧した電気を直接取り込んでいる中小規模の施設や、600V以下に降圧した電気を使用している設備では、分電盤に力率改善用の低圧コンデンサーが設置されていることがある。

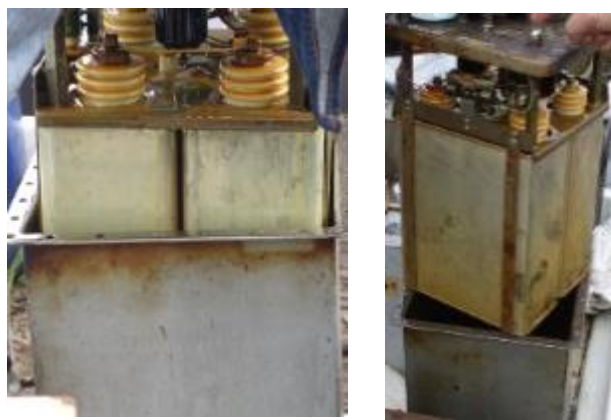
X線発生装置 <絶縁油槽に漬け込まれた低圧コンデンサー>

X線発生装置の低圧コンデンサーは一般に電源ユニットの蓋に取り付けられ絶縁油槽の中に漬け込まれて設置されている。

低圧コンデンサーのPCB汚染有無を判断する製造年に関する情報は、多くは絶縁油槽から低圧コンデンサーを抜き出して貼付された銘板を見て判断することになる。

低圧コンデンサーの絶縁油槽からの拔出作業はX線発生装置のメーカー又はメンテナンス業者に依頼して実施すること。

絶縁油槽からのコンデンサー取り出しでは、コンデンサーが損傷してPCBが漏れ出している可能性があるため、吸油マット等を敷き詰めたオイルパン等の上に絶縁油槽を置き、絶縁油がこぼれ出ないように電源ユニットの蓋に取り付けられた低圧コンデンサーを慎重に引き抜く。

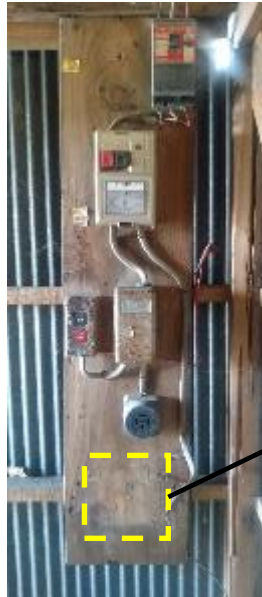
揚水ポンプの分電盤
に設置されていた
低圧コンデンサー

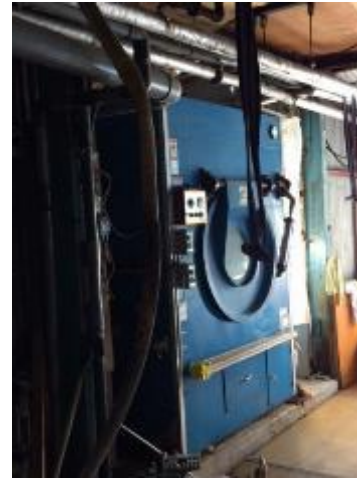
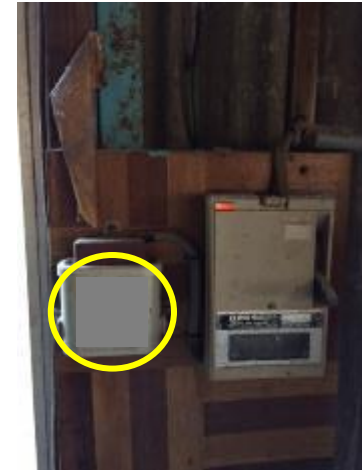
業務用乾燥機と分電盤に
設置されていた低圧コンデンサー
※上記写真のコンデンサーはPCB含有無し

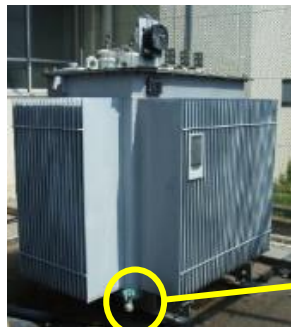
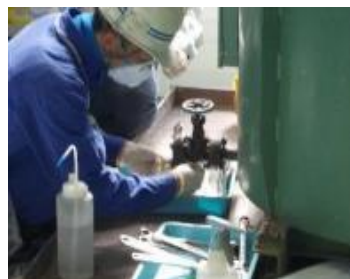
採取口付きの変圧器からの絶縁油の採取

排出口の下に受け皿を置き、漏洩に備えて吸油マットを用意して、保護メガネ、マスク、手袋等の防護具を装着して注意しながらコックを開け、少量（1～2 ml）を採取

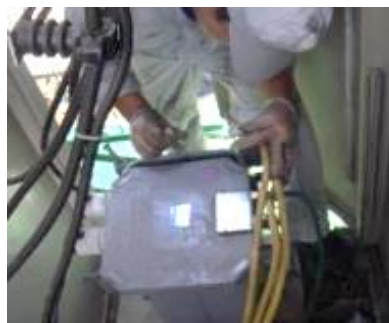
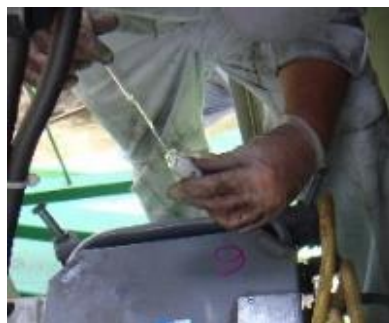
採取口がない変圧器からの絶縁油の採取

上部の蓋を外してピペットで1～2mlを採取

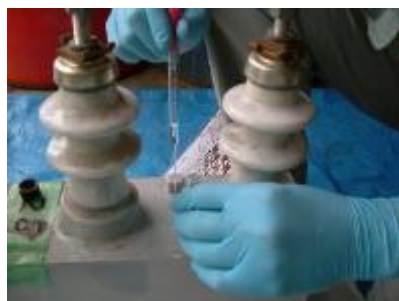
②採取

開口部にピペットを差し込み、絶縁油を1～2ml採取し、サンプルびんに入れる。

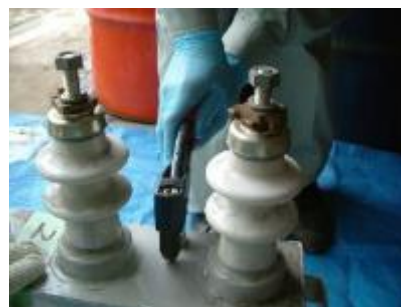
③封口

開口部にリベットを差し込み封口する。

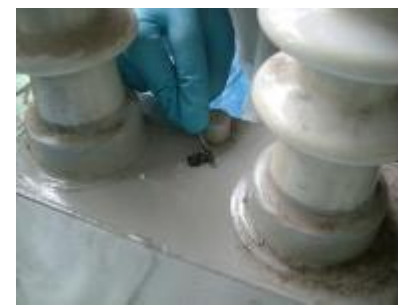
④補強

リベットの頭部に接着剤(デブコン等)を塗り、漏油を防止する。

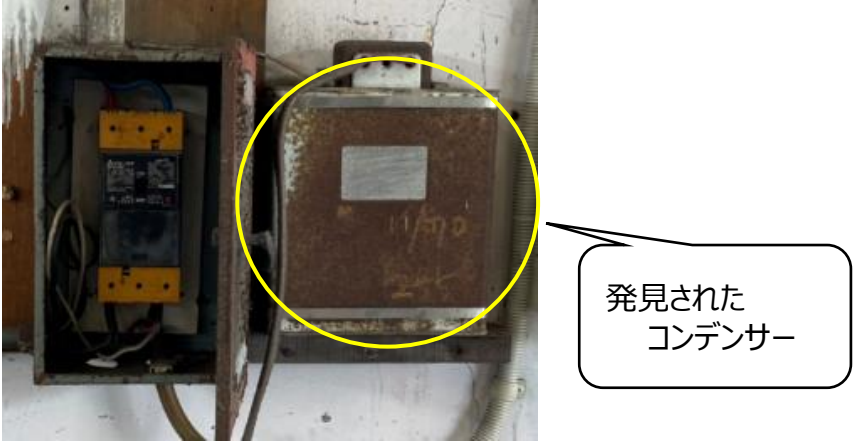
<p>発見されたコンデンサー</p>
2	<p>バス整備場内の低圧動力盤の横に小型コンデンサーが設置されていた。銘板不明であったため、採油してPCB濃度を分析したところ、低濃度のPCBが含有されていることが判明した。</p>

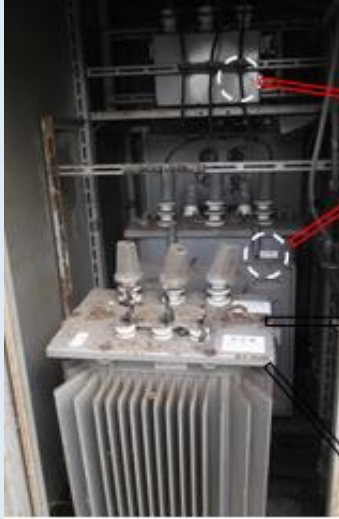
No.	発見経緯	写真
1	<p>自治体担当者がプラスチック加工工場跡地の立入調査を行ったところ、調査対象のキュービクルは取り壊されていたが、別の場所に古いキュービクルがあり、その中から4台の電気機器が見つかった。そのうち変圧器1台、コンデンサー2台については分析済みシールが貼られ、その値が0.5ppm超であったことから、低濃度PCB含有機器であることが判明した。</p>

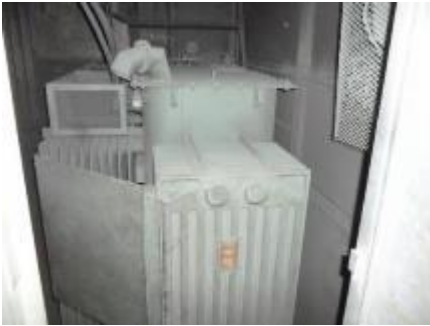
<p>発見されたコンデンサー</p> <p>発見された変圧器</p>
2	<p>銅合金溶解設備の電気室内に古い変圧器とコンデンサーが設置されていた。これらは工場購入当初から使用し続けているものであるため、掘り起こし調査の一環で機器内部に充填されている油のPCB含有濃度を分析したところ、低濃度のPCBが含有されていることが判明した。</p>

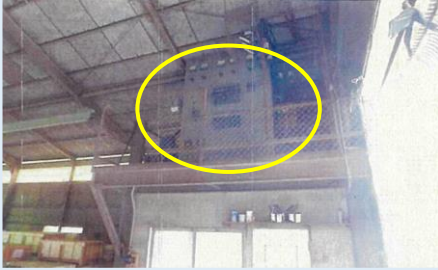
<p>倉庫の中2階に電気室あり。 受電はすでに停止している。</p>

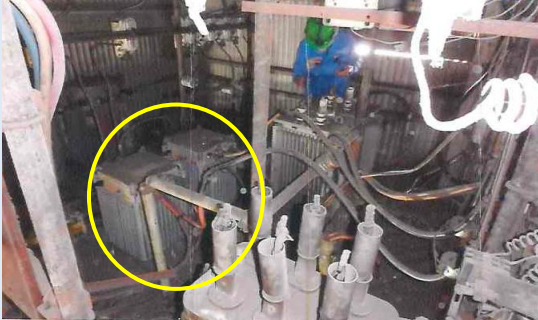
<p>微量PCB含有疑い 変圧器が2台が発見 された。</p>

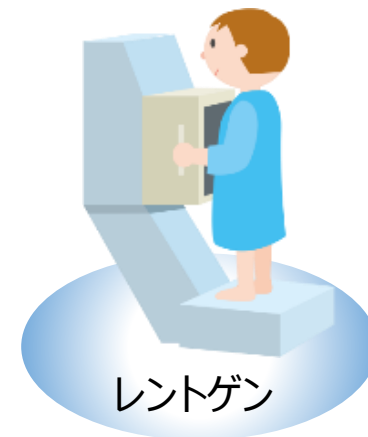
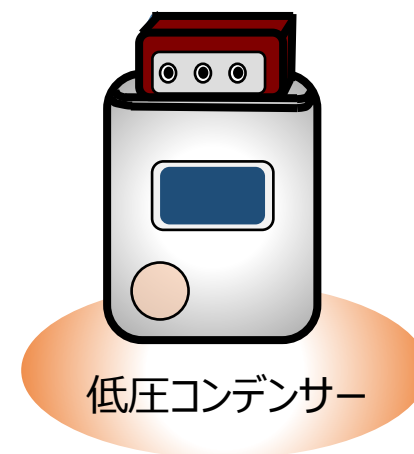
No.	発見経緯
1	長年にわたり貸し出していた X線装置（病院で使用されていたレントゲン装置） を回収して部品を確認したところ、内蔵されている コンデンサー に低濃度のPCBが含まれていることが判明した（重さ：84g、PCB濃度：6.8mg/kg）。
2	更新のために取り外した 排気ファンのモーターフード内 から 低圧コンデンサー が発見された。メーカーに確認したところ、高濃度PCB使用ではないが低濃度PCB含有の疑いがあるとの見解が示されたため、 低濃度PCB廃棄物とみなして処分 した。

X線装置や単相モーターが使用された古い電気機器等に内蔵されているコンデンサーに注意が必要。
また、その**電気機器に接続されている電源盤**にも注意が必要。
